# Asbestinventarisatetest

Romont 18, 1547 Bever

Attestnummer : 20260311-000267.000

Uitgegeven op : 11.03.2026

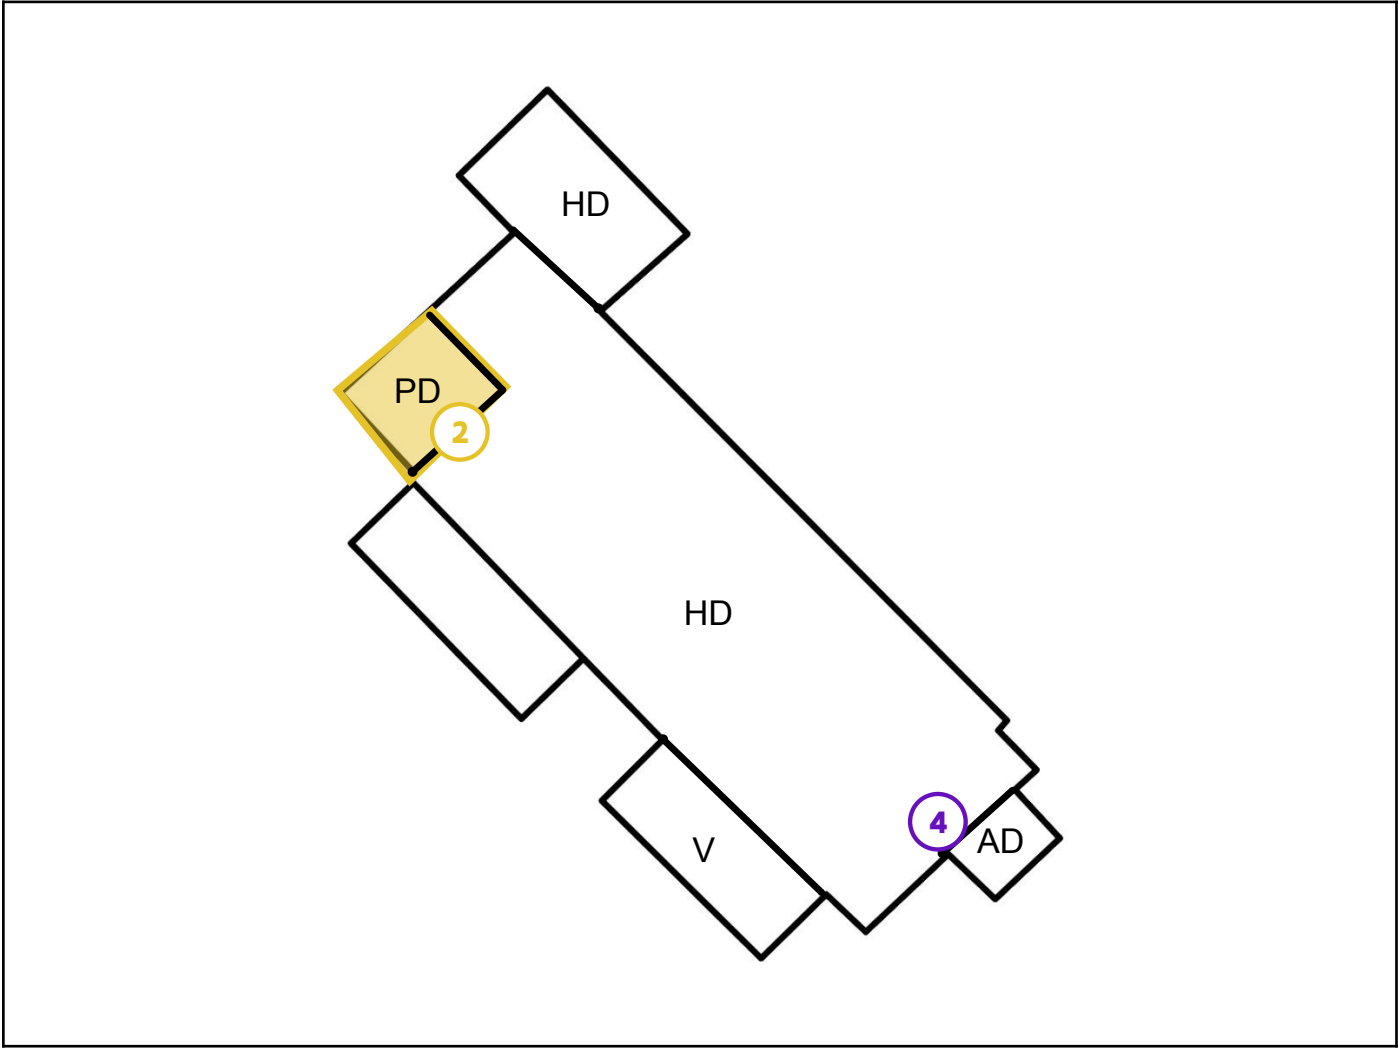
# Plan 1.8: Dak plan

| Beschrijving | Type | Actie |
|---|---|---|
| 2. Roofing plat dak | Asbestmateriaal | Zorgvuldig beheren |
| 4. Schouw | Beperking | - |

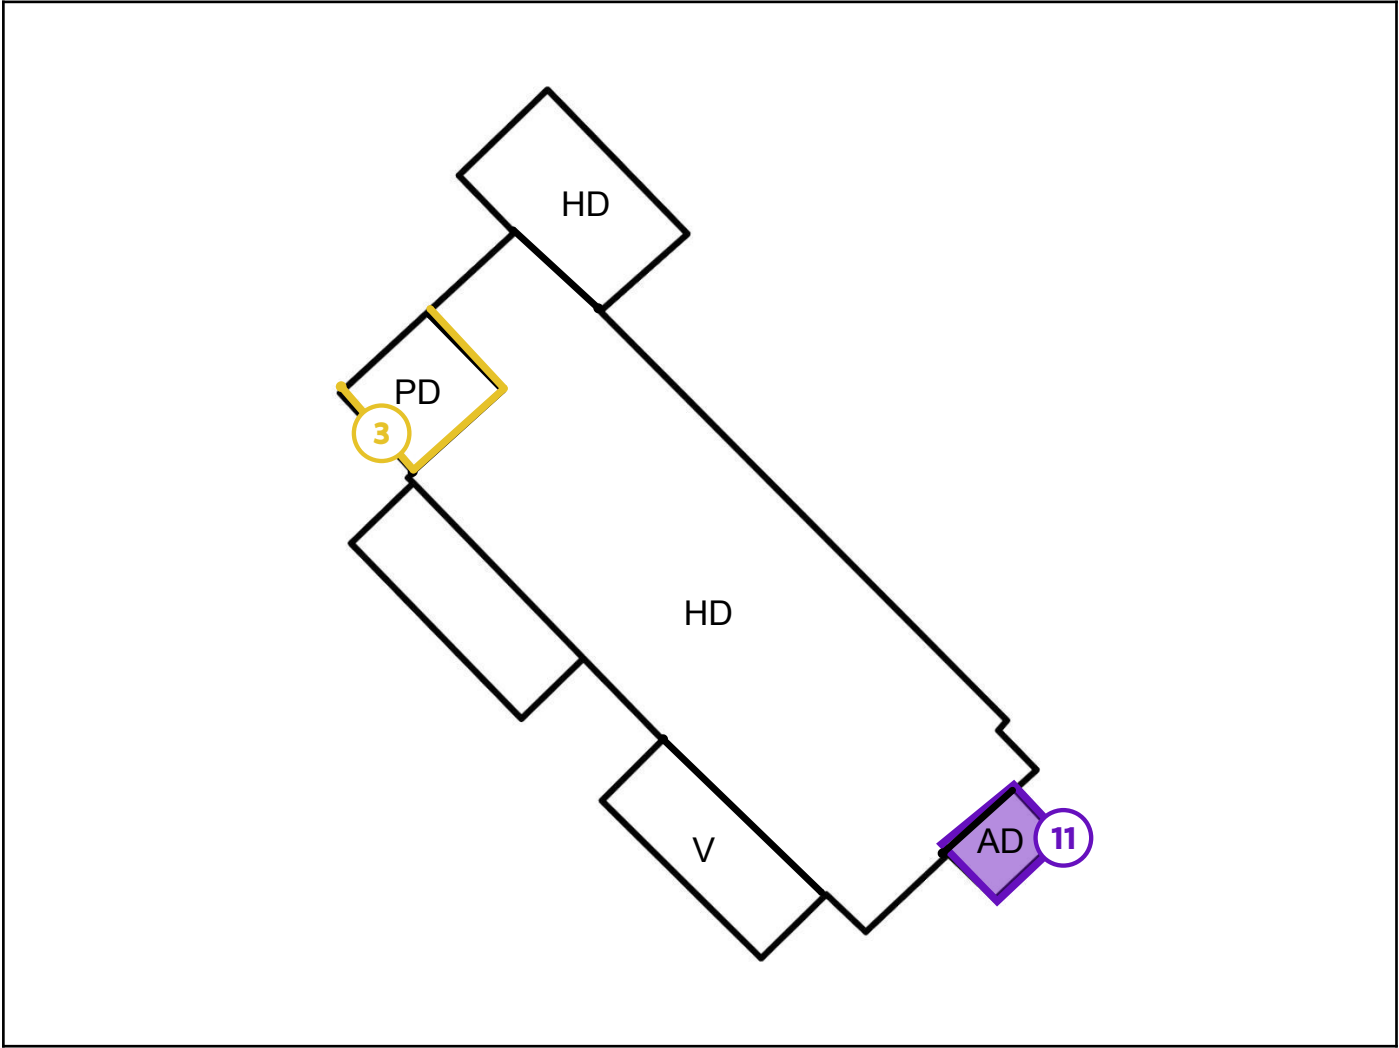
# Plan 1.9: Dak plan

| Beschrijving | Type | Actie |
|---|---|---|
| 3. Roofing leien gevel | Asbestmateriaal | Zorgvuldig beheren |

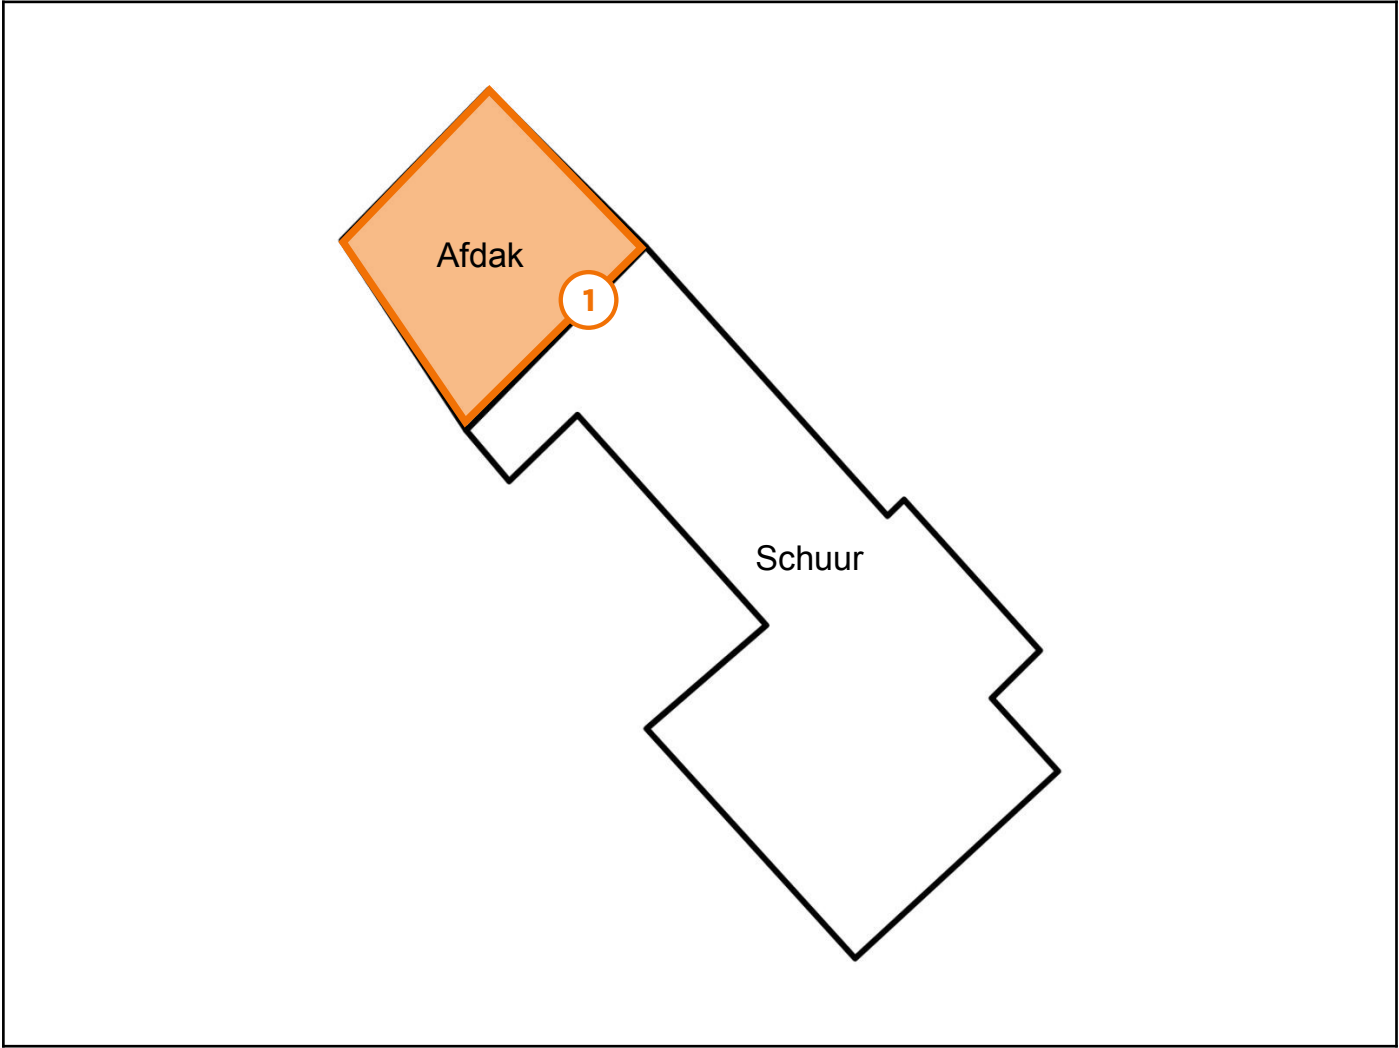
## Plan 2.2: Dak plan

| Beschrijving | Type | Actie |
|---|---|---|
| 1. Golfplaten afdak | Asbestmateriaal | <a href="#">Verwijderen</a> |

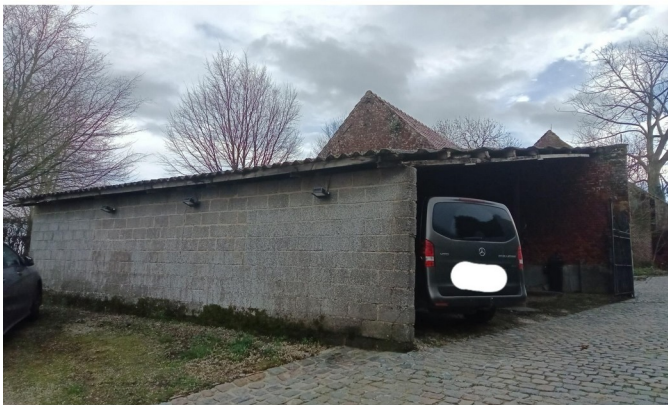
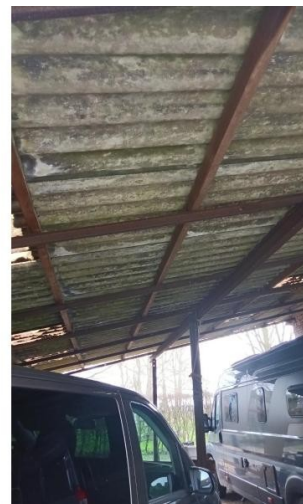
Het asbestmateriaal valt onder de mijlpaal van 2034.

| Eindbeoordeling materiaalrisico | Verhoogd materiaalrisico en/of verhoogde kans op vezelvrijgave |

| Asbestsoort (vezeltype) | Crocidoliet aanwezig |
| Toestand van het materiaal | Matig beschadigd, matig verweerd |

| Beschrijving | Golfplaten afdak |
| Hoeveelheid (oppervlakte - aantal) | • 100,00 m <sup>2</sup> - 1 stuk |

Verwijderen

- Verwijder dit asbestmateriaal zo snel mogelijk. Volg de toestand goed op.
- Hemelwater dat afspoelt van asbestcement daken of gevels kan asbestdeeltjes bevatten. Gebruik het enkel voor gesloten circuits (bv. spoelen toiletten). Reinig na het vervangen van het dak of de gevel de dakgoten en regenwaterput of -ton om asbesthoudend sediment of slib te verwijderen

- Eenvoudige handelingen: mag via doe-het-zelf of door werknemer(s) met opleidingsattest eenvoudige handelingen  
De toepassing dient verwijderd te worden volgens de geldende veiligheidsvoorschriften. Hierbij is het belangrijk dat:
  - de juiste persoonlijke beschermingsmiddelen (PBM's) worden gebruikt, waaronder een FFP3-stofmasker, een type 5 wegwercoverall, handschoenen en veiligheidsbril,
  - de gepaste bronmaatregel wordt toegepast om vezelverspreiding te vermijden (Fixeren),
  - en dat de verwijderde materialen veilig worden verpakt, gelabeld en afgevoerd naar een erkend recyclagepark of inzamelpunt.

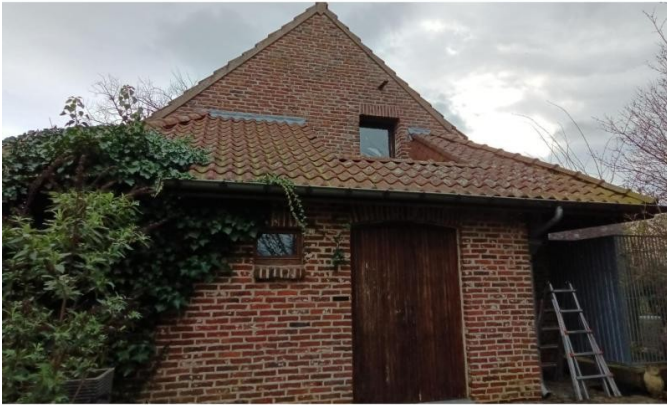
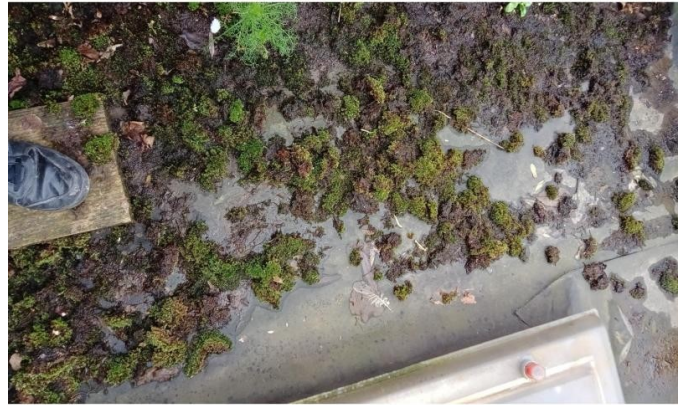
Het asbestmateriaal valt onder de mijlpaal van 2040.

| Eindbeoordeling materiaalrisico | Zeer laag materiaalrisico en/of zeer lage kans op vezelvrijgave |

| Asbestsoort (vezeltype) | Alleen chrysotiel aanwezig |
| Toestand van het materiaal | Onbeschadigd, niet verweerd |

| Beschrijving | Roofing plat dak |

Zorgvuldig beheren

- Zorg voor een veilig beheer. Vermijd het beschadigen van het asbestmateriaal. Controleer de toestand jaarlijks op wijzigingen.
- Voer bijkomende staalname(s) uit.

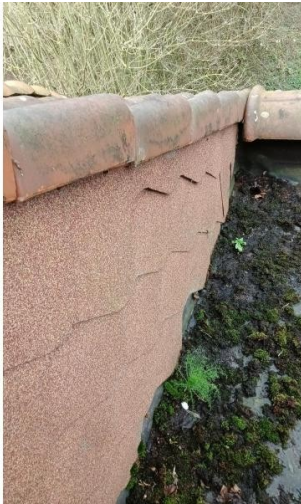
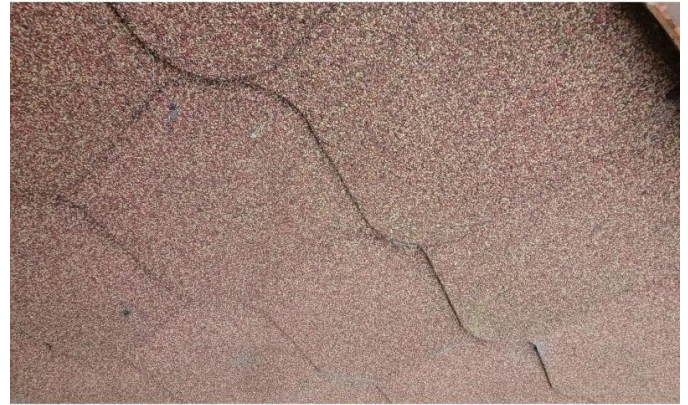
Het asbestmateriaal valt onder de mijlpaal van 2040.

| Eindbeoordeling materiaalrisico | Zeer laag materiaalrisico en/of zeer lage kans op vezelvrijgave |

| Asbestsoort (vezeltype) | Alleen chrysotiel aanwezig |
| Toestand van het materiaal | Onbeschadigd, niet verweerd |

| Beschrijving | Roofing leien gevel |

Zorgvuldig beheren

- Zorg voor een veilig beheer. Vermijd het beschadigen van het asbestmateriaal. Controleer de toestand jaarlijks op wijzigingen.
- Voer bijkomende staalname(s) uit.

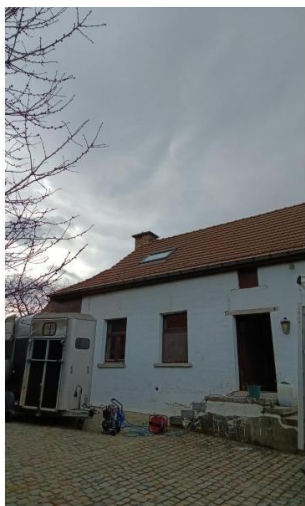
**Reden:** Het te onderzoeken materiaal situeert zich hoger dan 3,50 m te rekenen vanaf een veilige ondergrond

**Uitleg van de asbestdeskundige:** Onderzoek situeert zich hoger dan 3;5

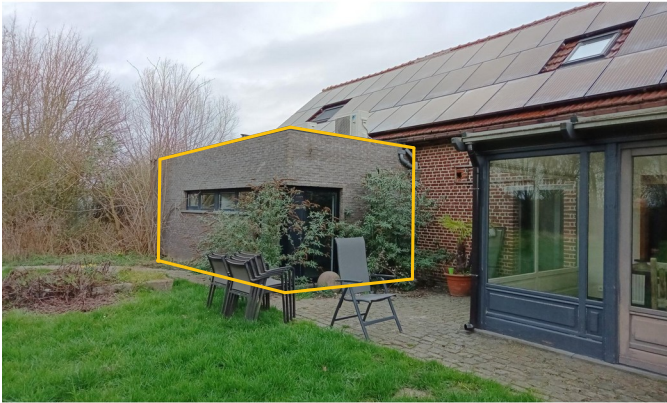
**Bouwjaar:** 2012

*Constructies gebouwd vanaf 2001 moeten niet onderzocht worden*

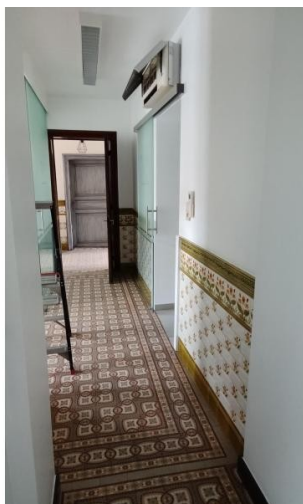
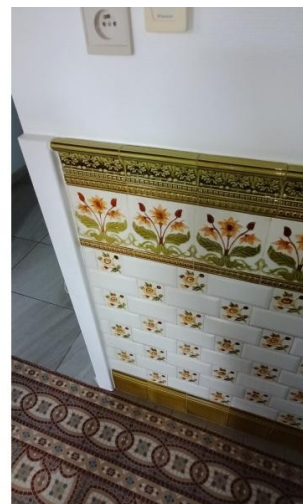
Tegels met witte of grijze cementgebonden lijm aan de achterkant kunnen mogelijk asbest bevatten. Het is niet mogelijk om een niet-destructief monster te nemen
