# Asbestinventarisatetest

Gentsestraat 60, 9500 Geraardsbergen

Attestnummer : 20250113-000054.000

Uitgegeven op : 13.01.2025

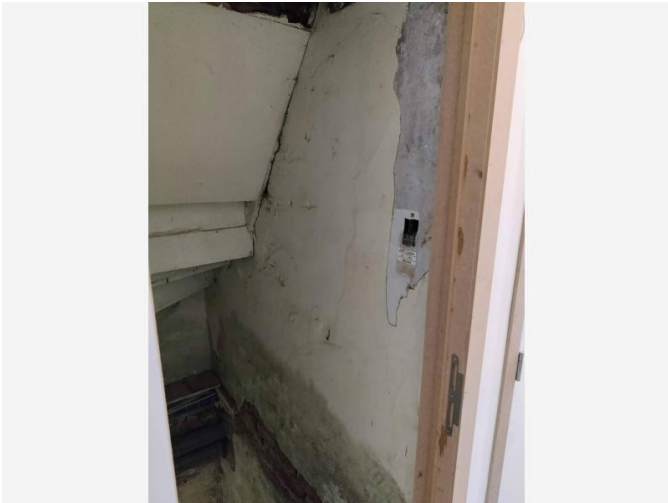
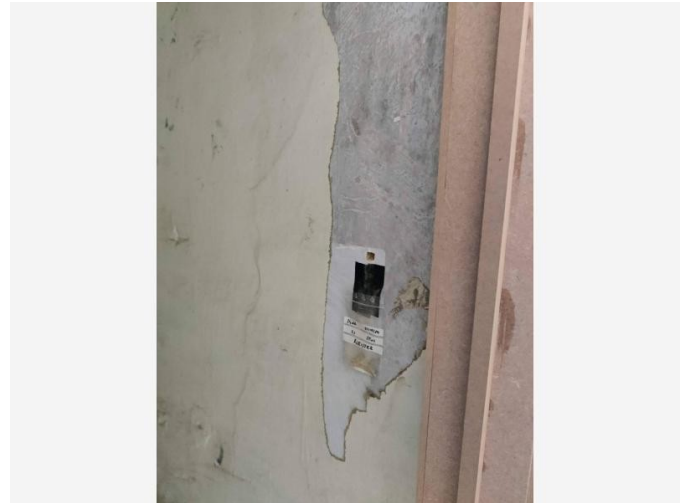
## Fiche 2: pleister muur

Geen asbest

| # | Type | Referentie | Resultaat |
|---|---|---|---|
| 2.1 | Mengmonster | ST01 | Geen asbest |

| Opmerking | <p>De woning werd volledig gestript voor verbouwing waarbij slechts 2 plaatsen niet ontdaan werden van pleisterwerk. Ter hoogte van de inkom en ter hoogte van de keldertrap. Beide plaatsen werden stalen genomen.</p> <p>Alle overige wanden zijn op hden bezet met voorzetwanden (OSB + Gyproc)</p> |
